## SCHEDA OPERA PROGETTATA E DIRETTA

| <b>Oggetto:</b> | <b>Comune di Quarrata, PT<br/>Restauro del Portale Monumentale di Villa La Magia</b> | | |
| <b>Committente:</b> | <b>Comune di Quarrata, PT</b> | | |

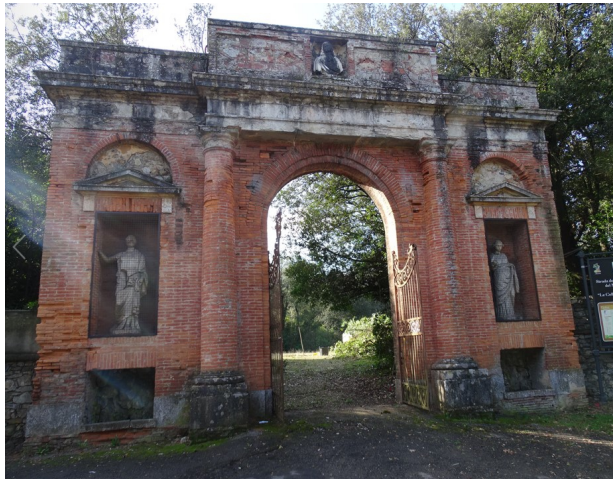
*Portale monumentale di Villa La Magia  
prima dell'intervento*

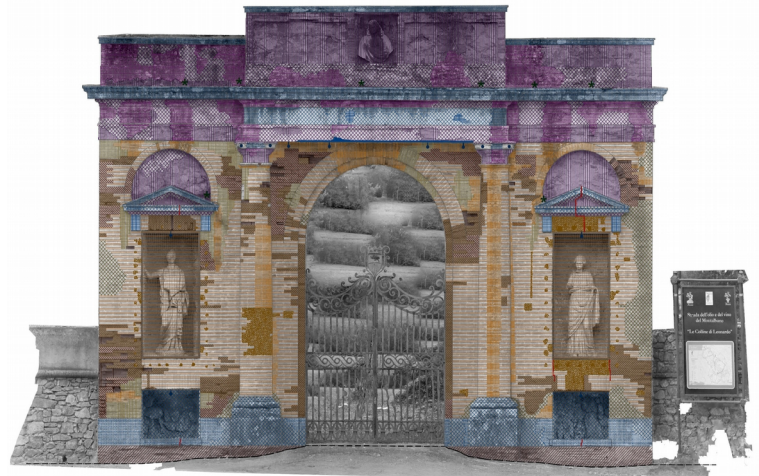
*Restituzione grafica del degrado materico*

Il portale monumentale in stile neoclassico è costruito in laterizio con elementi architettonici in pietra serena e travertino, caratterizzato da un cancello in ferro battuto sormontato da un busto e incastonato nel paramento murario, tra due ali laterali con nicchie che accolgono due statue in marmo bianco. Sulla sommità del cancello in ferro vi è lo stemma della famiglia "Amati". Gli elementi architettonici in esame sono in uno stato di conservazione mediocre. Le superfici, sia in pietra che in laterizio e muratura, erano interessate da un degrado di tipo fisico-chimico e biologico: (alveolizzazione, scagliatura, distacchi, esfoliazione, fratture, disgregazione e polverizzazione, croste nere, patine biologiche, efflorescenze, piante superiori). Gli interventi preliminari di pulitura, necessari alle successive fasi di pre-consolidamento e consolidamento vero e proprio delle superfici, hanno messo in evidenza diversi elementi decorativi presenti lungo il paramento murario. Tali elementi risultavano coperti da spessi strati di depositi semi-coerenti (polvere, terra, guano) e coerenti (muschi, piante superiori, patine spesse formate da pulviscolo e smog).
