## SCHEDA OPERA PROGETTATA E DIRETTA

| <b>Oggetto:</b> | <b>Comune di Quarrata, PT<br/>Restauro del Portale Monumentale di Villa La Magia</b> | | |
| <b>Committente:</b> | <b>Comune di Quarrata, PT</b> | | |

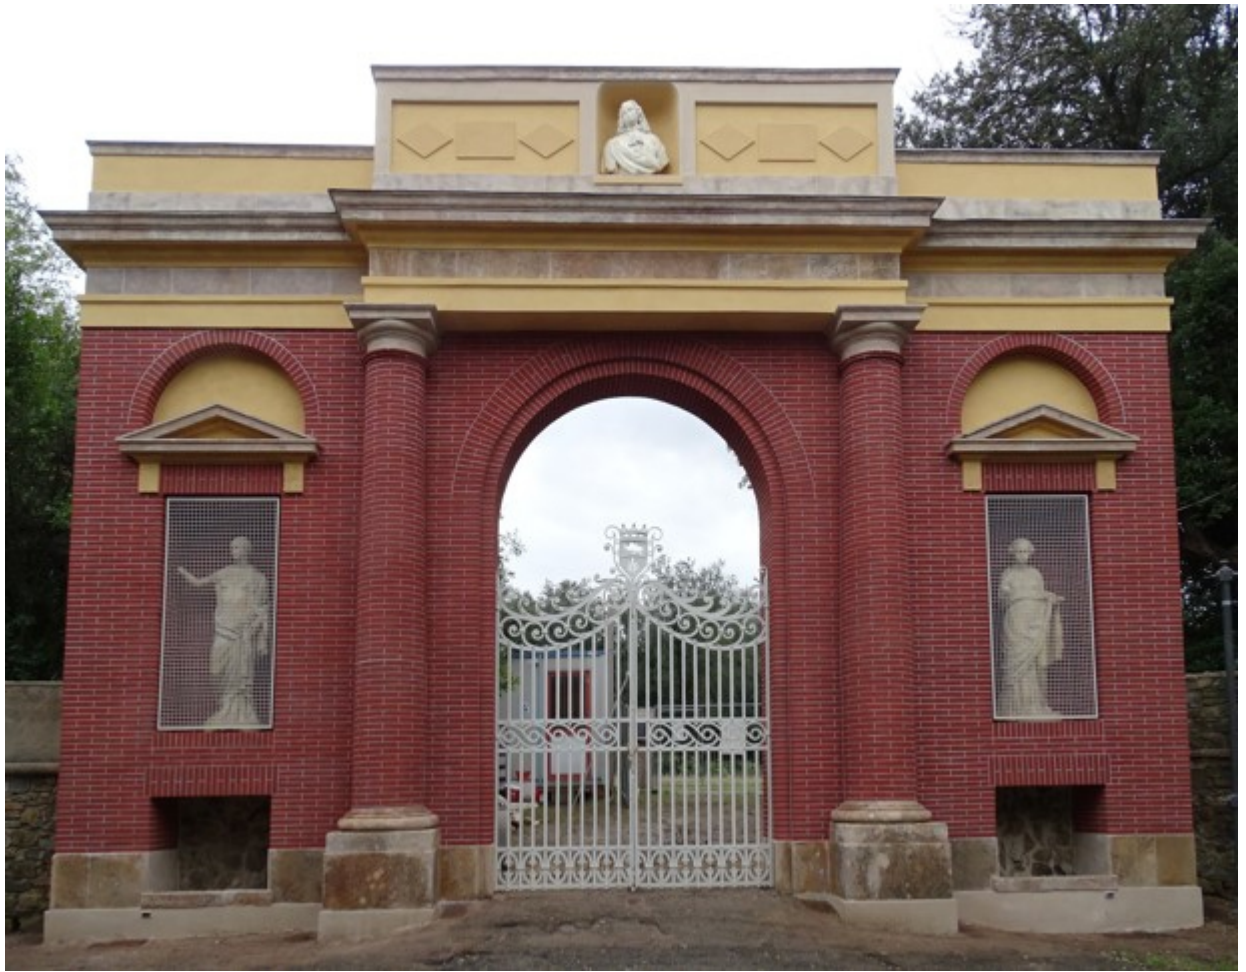
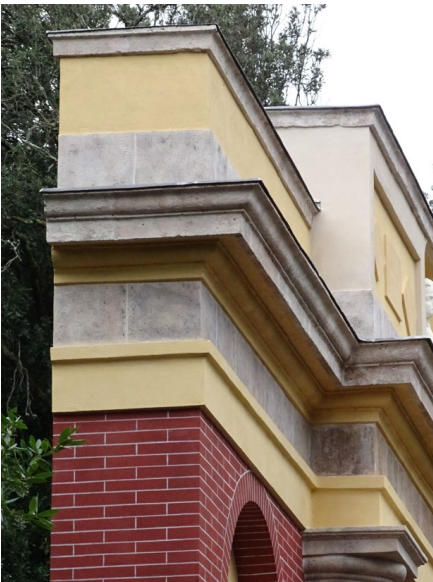
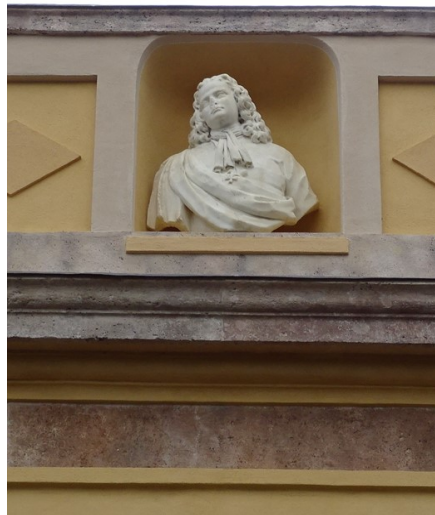
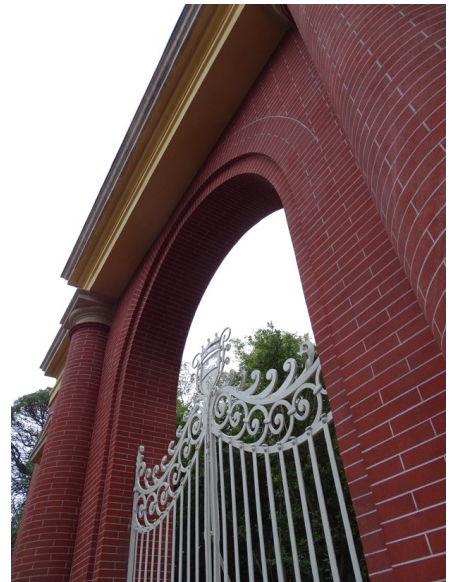
Durante la rimozione manuale della vegetazione superiore, del terriccio e dei vari depositi già descritti sono emersi numerosi frammenti di intonaco e di scialbo variamente colorati:

- lungo l'architrave si è potuto evidenziare una composizione architettonica eseguita a intonaco e campita cromaticamente con toni chiari, dall'avorio all'ocra, delimitata da un riquadro a filetti scuri
- il paramento in mattoni era stato scialbato con uno strato finissimo di calce e sabbia e dipinto con una campitura a "cinabrese" (nome derivante dal rosso cinabro) sulla quale era stata riproposta pittoricamente la ripartitura dei mattoni.

Le tracce di scialbo dipinto a finti mattoni, dopo la pulitura, risultano evidenti e diffuse lungo tutto il paramento in laterizio mentre sugli elementi in pietra e sul retro del portale vi sono numerose tracce di intonaco. A seguito degli elementi emersi, l'intero portale è stato intonacato, scialbato e dipinto, riproponendo lo spartito architettonico originario.
